Un panier récalcitrant

Sergio RODRIGUES

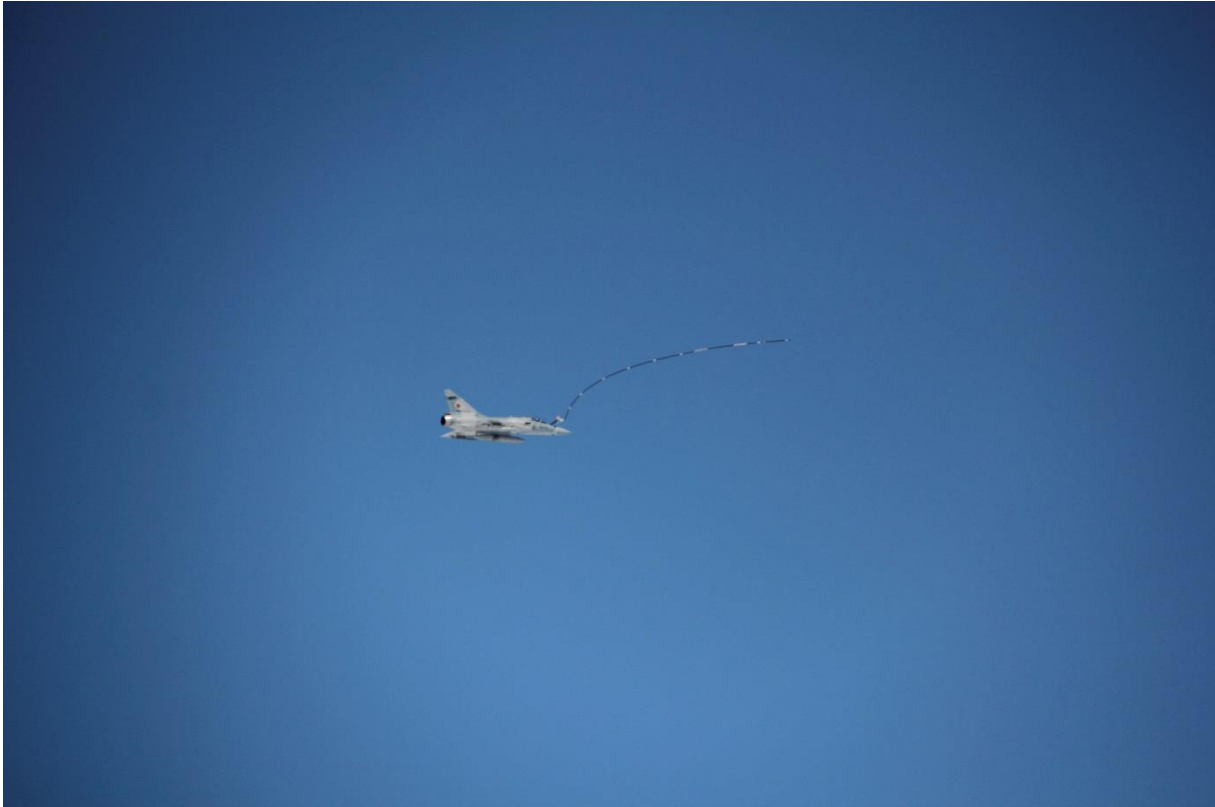
Pas le choix cependant, il faut sortir. Le stress monte un peu. Il enlève une nouvelle louchée de gaz pour forcer le décrochage, quitte à provoquer quelques dégâts, l'arrachage proverbial du gland étant alors le plus probable. À sa grande surprise, non seulement le panier ne bouge pas, ni même l'embout de perche d'ailleurs, mais le tuyau se détache carrément de la nacelle ! Trente mètres de flexible en caoutchouc renforcé par une armature métallique en forme de ressort sont maintenant solidaires du chasseur !

Le pilote constate avec désarroi qu'il est encore relié au KC-130 par un filin métallique qui s'allonge sans rompre, un reste de la structure interne du tuyau, comme le fil d'une pelote de laine qui se déroulerait. Il est dans une position inconfortable pendant une vingtaine de secondes, comme suspendu au ravitailleur.

Notre Cigogne savait parfaitement comment tout cela allait se terminer et, avec une certaine résignation, il a attendu que ce filin casse et lui renvoie le tuyau à la figure, projeté par les lois de la physique à plus de 200 kts. Sans pouvoir y faire quoi que ce soit, il le regarde accomplir un large mouvement latéral, entraîné par la vitesse, et venir se briser le long du fuselage du Mirage 2000-5 dans un énorme fracas plus que crispant. Retenant mal un "oh merde" pourtant de rigueur, il a fermé les yeux et s'est recroquevillé autant que possible pour se protéger d'un choc qui pouvait être dramatique. Le tuyau, en explosant littéralement, a laissé des marques de frottement et d'impact sur les entrées d'air et jusqu'à la dérive, en passant par les ailes et les surfaces mobiles, arrachant même des sondes. Le choc initial passé, notre malheureux pilote rouvre les yeux pour constater que le panier, quant à lui, est toujours fermement coincé autour de la perche de ravitaillement.

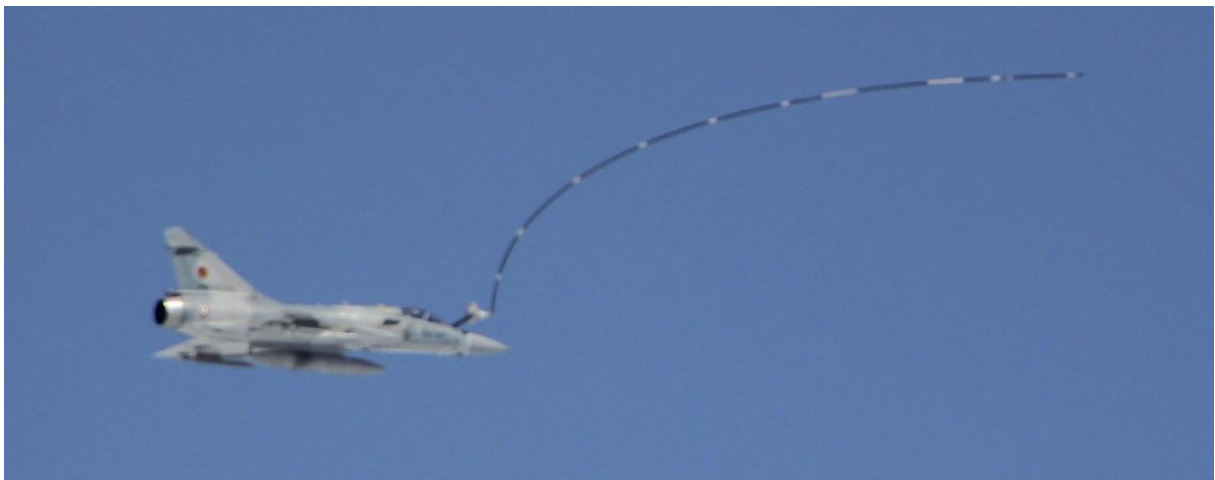
Lors du transit, il réalise que la structure en forme de ressort, maintenant à nu, se détend progressivement, menaçant d'être ingérée par l'entrée d'air droite. Si cela se produisait, il serait contraint à l'éjection, sans nul doute. C'est donc avec une concentration redoublée que notre pilote, toujours escorté, se dirige vers Djibouti. Alternant entre gestion de son approche et pilotage souple, il subit les attaques désordonnées du tuyau, abaissant même le train très tôt pour voler le moins vite possible. Des minutes très stressantes, mais où l'émotion devait laisser la place à la prudence. Il fallait repousser l'envie d'aller vite et procéder avec méthode et sang-froid.

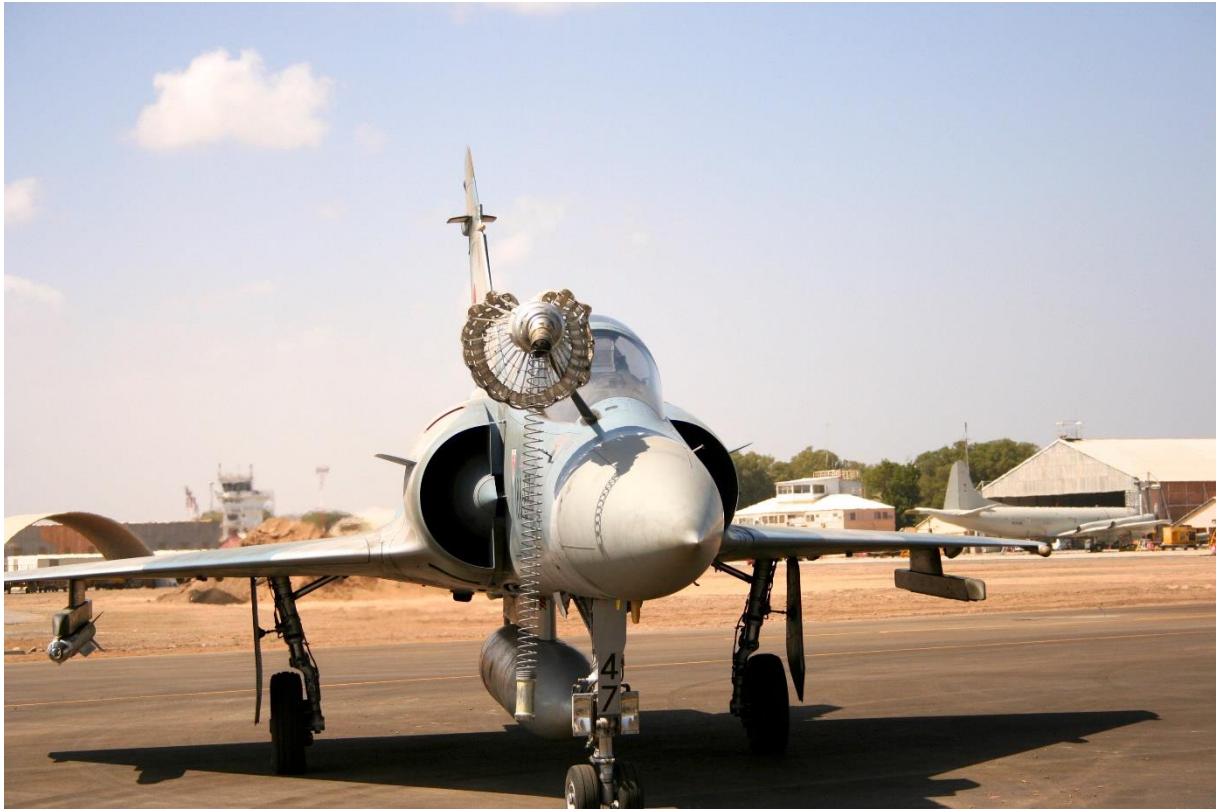
Après un circuit au-dessus de la base, il finit par se poser et rouler sans autre incident jusqu'au parking du 3/11 où des mécanos interloqués l'attendaient. L'ensemble de l'incident avait duré moins d'un quart d'heure. Après enquête, il fut déterminé que les pièces de la perche française et du réceptacle américain étaient incompatibles et pouvaient causer des blocages. Pendant quelques mois, le temps de modifier les éléments, nos Mirage 2000-5 n'ont pas pu se ravitailler sur KC-130 US.
